# ЖИЗНЬ, КАЖЕТСЯ, НАШЛИ. НО НЕ

Доктор физико-математических наук Леонид КСАНФОМАЛИТИ,  
Институт космических исследований РАН.

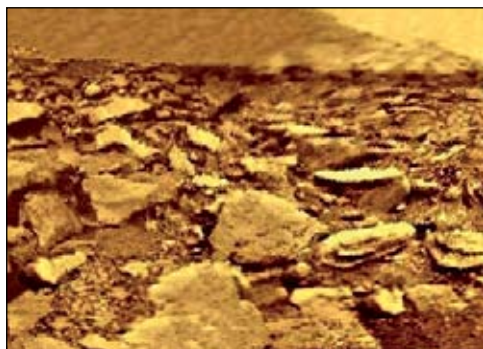
Фото 1. Поверхность Венеры в месте посадки аппарата «Венера-9» (1975 г.) Краевые зоны изображения — коллаж, собранный из более качественных панорам. Физические условия на Венере: атмосфера  $\text{CO}_2$  96,5%,  $\text{N}_2$  3,5%,  $\text{O}_2$  менее  $2 \cdot 10^{-5}$ ; температура — 735 К (462°C), давление 92 МПа (примерно 90 атм). Дневная освещённость от 400 лк до 11 клк. Метеорология Венеры определяется соединениями серы ( $\text{SO}_2$ ,  $\text{SO}_3$ ,  $\text{H}_2\text{SO}_4$ ).

Зрочки камер располагались на высоте 90 см от поверхности, с двух сторон аппарата. Качающееся зеркальце каждой камеры постепенно поворачивалось и создавало панораму в  $177^\circ$  по ширине, полосой от горизонта до горизонта (3,3 км на ровной местности), а верхняя граница изображения отстояла на два метра от аппарата. Разрешающая способность камер позволяла чётко видеть миллиметровые детали поверхности вблизи и объекты размером около 10 метров у горизонта. Камеры находились внутри аппарата и снимали прилегающий пейзаж сквозь герметичное кварцевое окно. Аппарат постепенно разогревался, но полчаса работы его конструкторы твёрдо обещали. Обработанный фрагмент панорамы «Венера-9» представлен на фото 1. Так увидел бы планету человек в экспедиции на Венеру.

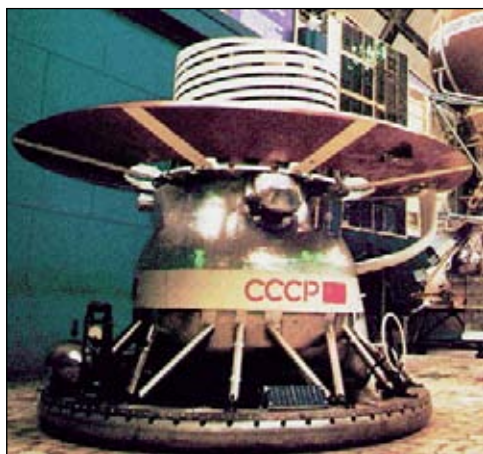
◀ Фото 2. Аппарат «Венера-13» на лабораторных испытаниях в 1981 году. В центре видно телевизионную камеру, закрытую крышкой.

С каждой новой миссией к Венере они становились всё более совершенными, способными противостоять огромным давлениям и температурам. Аппарат «Венера-13» (фото 2), оснащённый двумя телевизионными камерами и другими приборами, опустился в экваториальной зоне планеты.

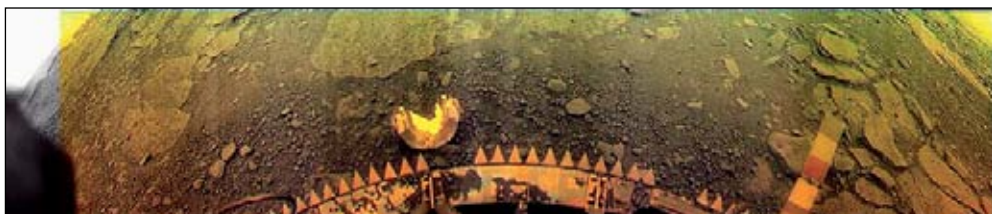
Фото 3. Панорама поверхности Венеры в месте посадки аппарата «Венера-13». В центре — посадочный буфер аппарата с зубцами турбулизатора, обеспечивающего плавную посадку, выше — сброшенная белая полуцилиндрическая крышка окна телевизионной камеры. Её диаметр 20 см, высота 16 см. Расстояние между зубцами 5 см.

Из-за наклона оси камеры возникают искажения изображения (фото 3). Но вблизи камеры они невелики и исправления не требуют. Возможна другая причина искажений — перемещение объекта во время сканирования. На съёмку всей панорамы затрачивалось 780 с, а на участок изображения со «скорпионом» — 32 с. При смещении объекта могло происходить, например, кажущееся удлинение или сокращение его размера, но, как будет показано, фауна Венеры должна быть очень медлительной.

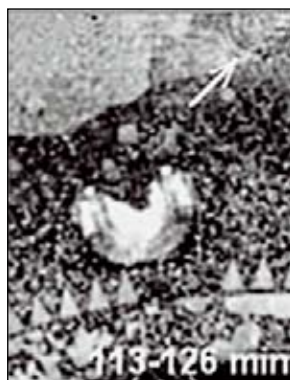
*Фото 4. Нижняя часть крупного объекта «диск», 0,34 м в диаметре, видна справа на верхней границе изображения.*

**Странный «диск», изменяющий свою форму.** «Диск» имеет правильную форму, по-видимому круглую, диаметром около 30 см и напоминает крупную раковину. На фрагменте панорамы на фото 4 видна только его нижняя половина, а верхняя срезана границей кадра.

Положение «диска» на последующих снимках слегка меняется из-за небольшого сдвига сканирующей камеры при разогреве аппарата. На фото 4 к «диску» примыкает вытянутая структура, напоминающая метёл-

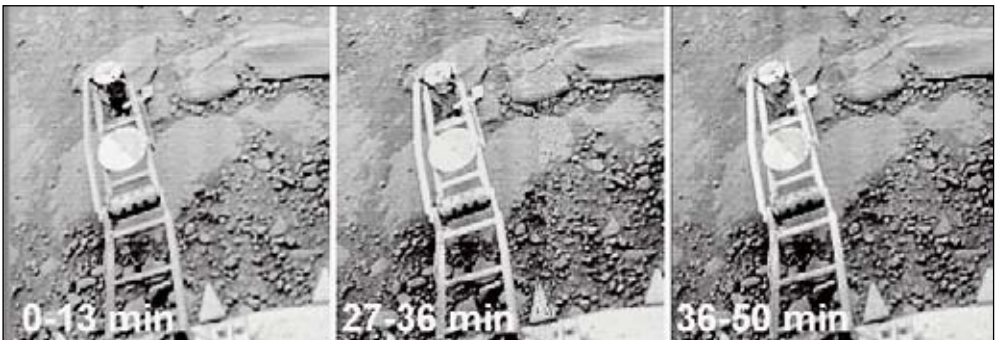
*Фото 6. Неизвестный объект «чёрный лоскут» появился в первые 13 минут после посадки, обвившись вокруг конического измерительного молотка, который частично углубился в грунт. Сквозь чёрный объект просвечивают детали механизма. Последующие изображения (полученные в интервале от 27-й до 50-й минуты после посадки) показывают чистую поверхность молотка, «чёрный лоскут» отсутствует.*

**«Чёрный лоскут» у измерителя механических свойств грунта.** На аппарате «Венера-13» среди других приборов было устройство для измерения прочности грунта в виде откидной фермы длиной 60 см. После посадки аппарата освобождалась удерживающая ферму защёлка, и под действием пружины ферма опускалась на грунт. Измерительный конус (штамп) на её конце, кинетическая энергия которого была известна, углублялся в почву. По глубине его погружения оценивалась механическая прочность грунта.

чётливо видно, что вокруг измерительного конуса, по всей его высоте, обмотался вытянутый вверх неизвестный тонкий предмет — «чёрный лоскут» размером около шести сантиметров по высоте (фото 6).

На последующих панорамах, сделанных через 27 и 36 минут, этот «чёрный лоскут» отсутствует. Он не может быть дефектом снимка: на более чётких изображениях видно, что одни детали фермы проецируются на «лоскут», а другие частично просвечивают сквозь него. Второй объект этого типа был обнаружен с другой стороны аппарата, под сброшенной крышкой телекамеры. Похоже, что их появление как-то связано с разрушением грунта измерительным конусом или посадочным аппаратом. Это предположение косвенно подтверждает наблюдение ещё одного похожего объекта, появившегося в поле зрения камер позже.

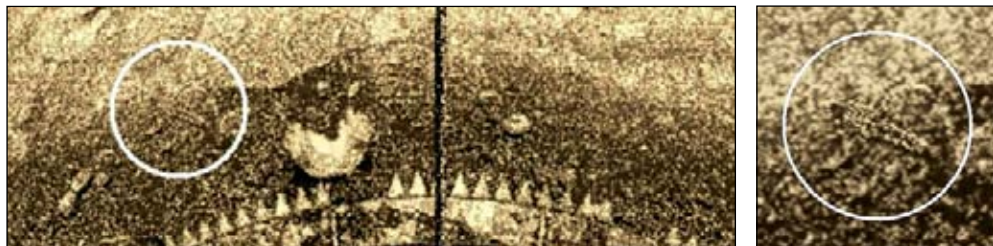
*Фото 7. Объект «скорпион» появился на изображении примерно на 90-й минуте после посадки аппарата. На последующих изображениях он отсутствует.*

**Звезда экрана — «скорпион».** Этот наиболее интересный объект появился примерно на 90-й минуте вместе с прыгающим к нему справа полукольцом (фото 7). Внимание к нему прежде всего привлёк, конечно, его странный вид. Сразу же возникло предположение, что это какая-то деталь, отделившаяся от начавшего разрушаться аппарата. Но тогда аппарат быстро вышел бы из строя из-за катастрофического перегрева его устройств в герметизированном отсеке, куда раскалённая атмосфера под действием гигантского давления проникла бы сразу. Однако «Венера-13» продолжала нормально работать ещё час, и, следовательно, объект ей не принадлежал. Согласно технической документации, все наружные операции — сброс крышек датчиков и телекамер, бурение грунта, работа с измерительным

На фото 7 скорректированы яркость и контрастность, повышены чёткость и резкость исходного изображения. «Скорпион» имеет размер около 17 сантиметров в длину и сложную структуру, напоминающую земных насекомых или паукообразных. Его форма не может быть результатом случайного сочетания тёмных, серых и светлых точек. Изображение «скорпиона» состоит из 940 точек, а в панораме их  $2,08 \cdot 10^5$ . Вероятность образования такой структуры за счёт случайного сочетания точек исчезающе мала: менее  $10^{-100}$ . Иными словами, возможность случайного появления «скорпиона» исключена. Кроме того, он отбрасывает явно различимую тень, и, следовательно, это реальный объект, а не артефакт. Простое сочетание точек отбрасывать тень не может.

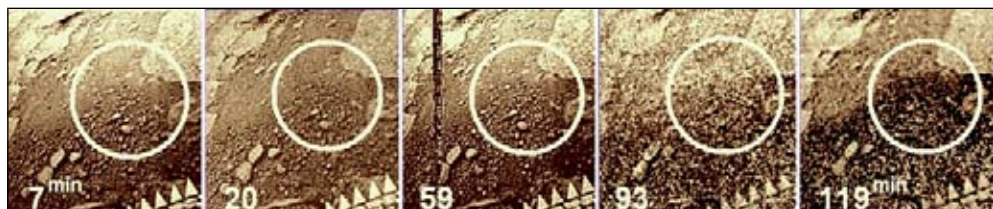
*Фото 8. Последовательные изображения участка грунта, выброшенного при посадке в сторону бокового движения аппарата. Указаны примерные минуты сканирования соответствующего участка.*

произошёл с обратным ускорением 50g Венеры. Аппарат разрушил грунт на глубину примерно 5 см и отбросил его в сторону бокового движения, засыпав поверхность. Чтобы подтвердить это предположение, место появления «скорпиона» изучили на всех панорамах (фото 8) и увидели интересные подробности.

На первом изображении (7-я минута) на выброшенном грунте видна неглубокая канавка длиной около 10 см. На втором изображении (20-я минута) стороны канавки приподнялись, а её длина увеличилась примерно до 15 см. На третьем (59-я минута) в канавке стала видна регулярная структура «скорпиона». Наконец, на 93-й минуте «скорпион» полностью выбрался из засыпавшего его слоя грунта толщиной 1–2 см. На 119-й минуте он исчез из кадра и отсутствует на последующих изображениях (фото 9).

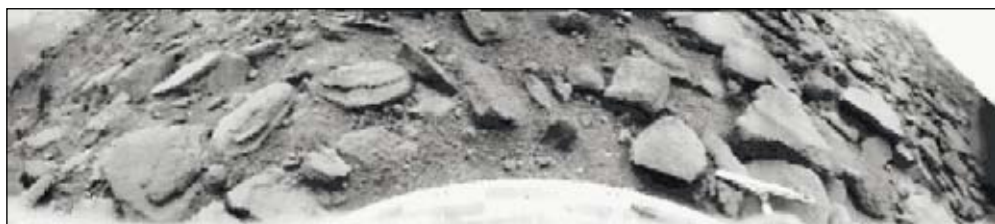
Фото 10. Панорама, переданная 22 октября 1975 года аппаратом «Венера-9» с поверхности планеты. Вверху — после полной обработки в 1979 году и улучшенной обработки в 2003—2006 годах; внизу — та же панорама, обработанная заново.

Если в случае «скорпиона» («Венера-13») имела некоторая зашумлённость панорамы, которую устранили известными приёмами, то на панораме «Венеры-9» (фото 10) шумы практически отсутствуют и на изображение не влияют.

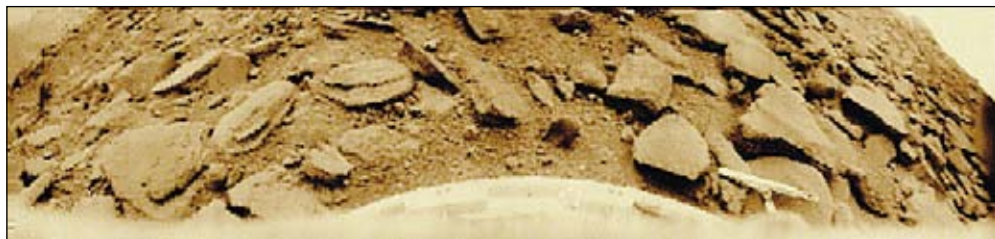
Фото 11. Угловая левая часть панорамы на фото 10, где виден склон отдалённого холма.

Аппарат «Венера-9» опустился на склон холма и встал под углом почти 10° к горизонту. На дополнительно обработанной левой части панорамы чётко виден отдалённый склон следующей возвышенности (фото 11). «Венера-10» села на ровную

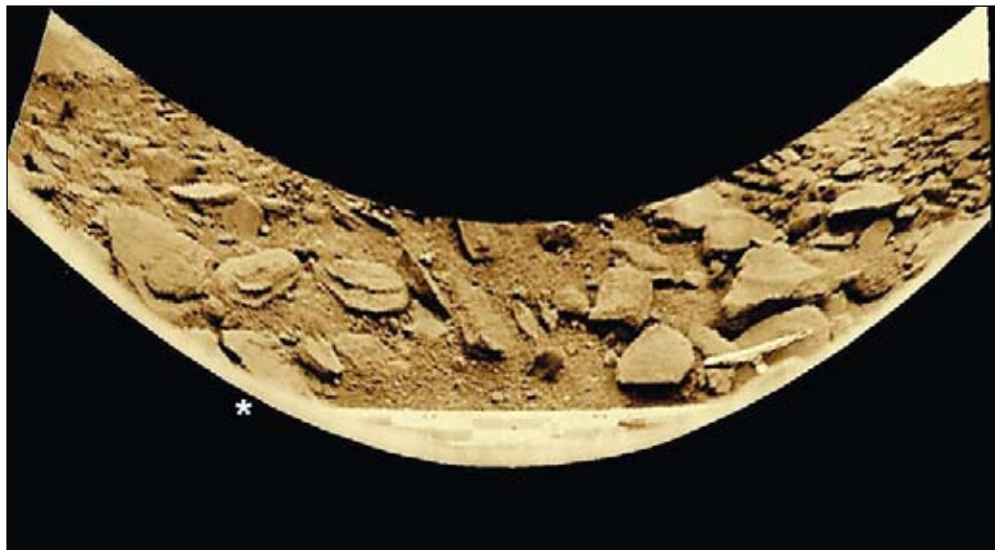
*Фото 14. Наиболее высокое разрешение удалось получить при обработке панорамы «Венеры-9» с исправленной геометрии.*

Вернёмся к исходной панораме, детали которой видны достаточно чётко. Изображение с исправленной геометрией и наиболее высоким разрешением приведено на фото 14. Здесь есть ещё один элемент, который требует внимания читателя.

При первых обсуждениях результатов «Венеры-13» одним из главных был вопрос: как на Венере природа могла бы обойтись без воды, абсолютно необходимой для земной биосферы? Критическая температура для воды (когда её пар и жидкость находятся в равновесии и имеют неразличимые физические свойства) на Земле 374°C, а в условиях Венеры — около 320°C. Температура у поверхности планеты около 460°C, поэтому метаболизм организмов на Венере (если таковые существуют) должен строиться как-то иначе, без воды. Вопрос об альтернативных жидкостях для жизни в условиях Венеры уже рассматривался в ряде научных работ, и химикам такие среды известны. Возможно, такая жидкость присутствует на фото 14.

От места на торе посадочного буфера «Венеры-9», отмеченного звёздочкой на фото 14, по поверхности камня влево тянется тёмный след. Далее он сходит с камня, расширяется и заканчивается у светлого предмета, похожего на рассмотренного выше «сыча», но вдвое меньших размеров, около 20 см. Других подобных следов на изображении нет. Можно догадаться о происхождении следа, который начинается непосредственно у посадочного буфера аппарата: объект был частично раздавлен буфером и, отползая, оставил тёмный след жидкого вещества, выделившегося из его повреждённых тканей (фото 15). Для земных животных такой след назвали бы кровавым. (Таким образом, первая жертва «земной агрессии» на Венере относится к 22 октября 1975 года.) До шестой минуты сканирования, когда объект возник на изображении, он сумел отползти примерно на 35 см. Зная время и расстояние, можно установить, что его скорость была не меньше 6 см/мин. На фото 15, между крупными камнями, где находится пострадавший объект, можно различить его форму и другие особенности.
